# Hochwasserschutz Vordemwald

## Schutzkonzept für die Gebäude der Einwohnergemeinde

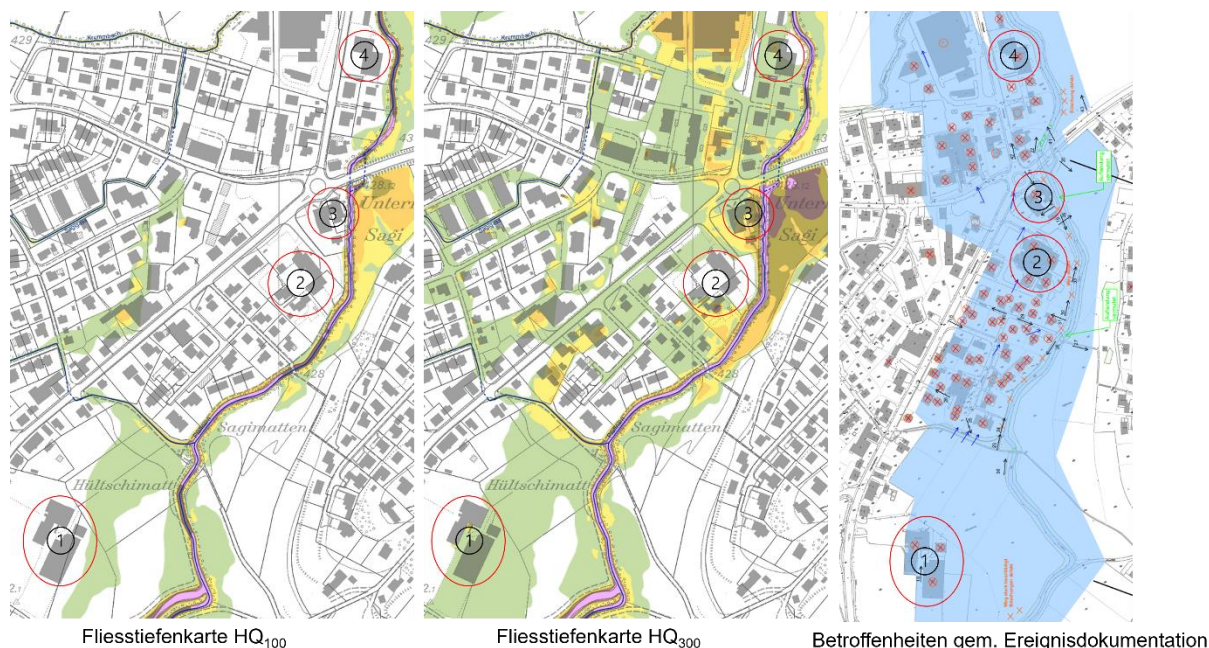
Abb. 3 Vergleich der Überflutungsflächen für HQ<sub>100</sub> und HQ<sub>300</sub> gemäss Gefahrenkarte [7] mit der Ereignisdokumentation des Hochwassers vom Juni 2021 [3]. (1) Komplex Turnhalle, (2) Komplex Gemeinde, (3) Komplex Restaurant, (4) Komplex Mehrzweckgebäude

| <i>Rekonstruktion des Abflusses</i> | Im Verlauf des Ereignisses fiel die Messstation an der Abflussmessstelle Vordemwald aufgrund von Stromausfall aus. Der Abflusshöchstwert konnte daher nicht gemessen werden, sondern wurde im Nachgang aus dem Vergleich mit anderen Stationen und einer Nachrechnung des Ereignisses hergeleitet. Der geschätzte Spitzenabfluss lag somit zwischen 58 und 61 m <sup>3</sup> /s [4]. Dieser Wert übersteigt das HQ <sub>300</sub> . Ein Vergleich der Überflutungsflächen aus der Gefahrenkarte und der Ereignisdokumentation zeigt, dass das Ereignis der Gröszenordnung eines HQ <sub>300</sub> resp. seltener zuzuordnen ist (vgl. Abb. 3). |
| <i>Überlastfall</i> | Dem umgesetzten Hochwasserschutzprojekt lag das Schutzziel eines hundertjährigen Ereignisses zugrunde. Somit stellte das Ereignis klar einen Überlastfall dar. |

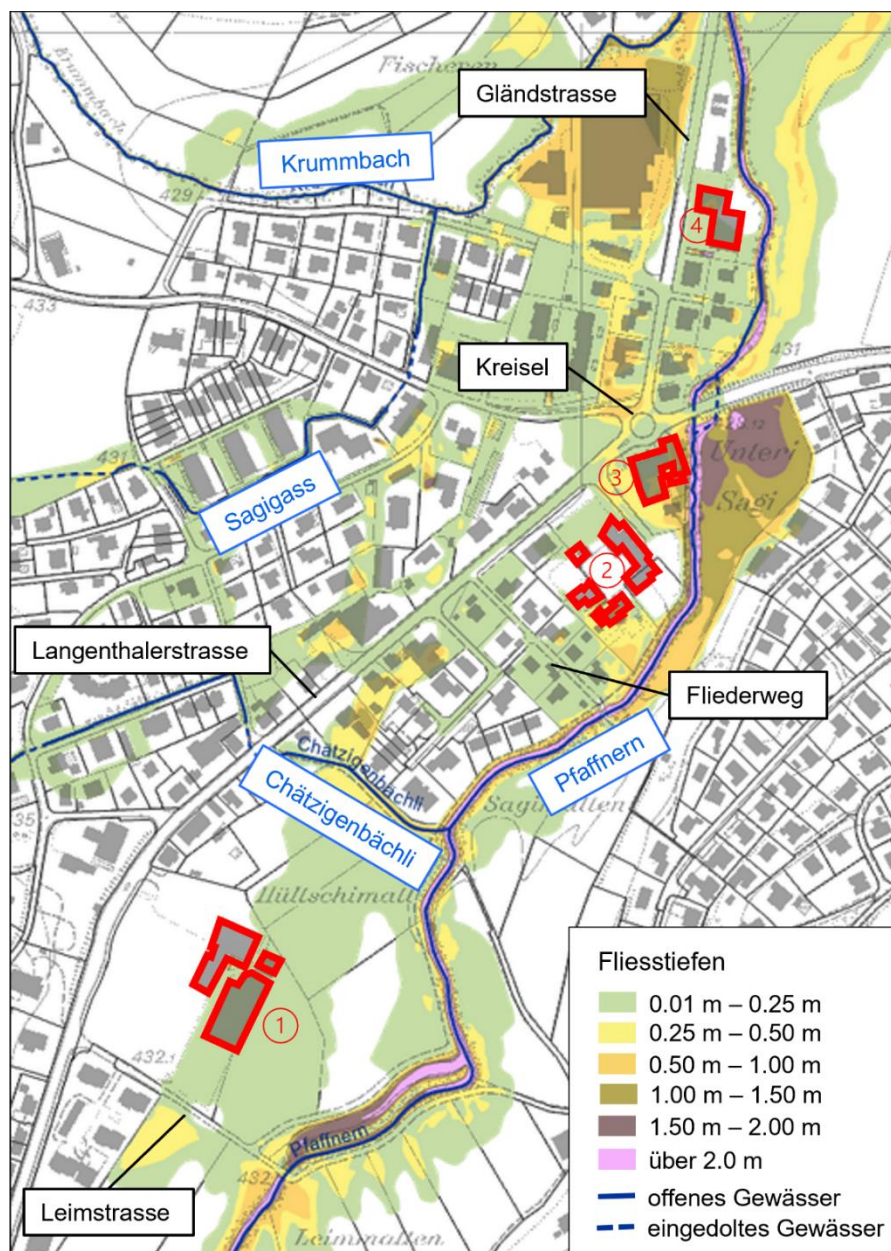
Abb. 7 Ausschnitt aus der Fliesstiefenkarte HQ<sub>300</sub> und räumliche Bezugspunkte (Quelle: AGIS). (1) Komplex Turnhalle, (2) Komplex Gemeinde, (3) Komplex Restaurant, (4) Komplex Mehrzweckgebäude

Im Überlastfall sind alle vier Gebäudekomplexe betroffen. Das Wasser fliesst bei der Turnhalle ab dem Austritt im Süden analog zum HQ<sub>100</sub>, jedoch mit einer grösseren Ausdehnung ab. Der Gemeindekomplex ist einerseits von Süden aus Richtung der Pfaffnern, wie auch aus Norden durch den Fliessweg Chätzigenbächli/ Langenthalerstrasse betroffen. Das Restaurant ist von Westen direkt durch die Pfaffnern und von Osten vom Abfluss über die Langenthalerstrasse gefährdet. Beim Mehrzweckgebäude fliesst im Überlastfall Wasser vom Kreisel her über die Gändstrasse und durch die Häuser nach Norden zum Gebäude.

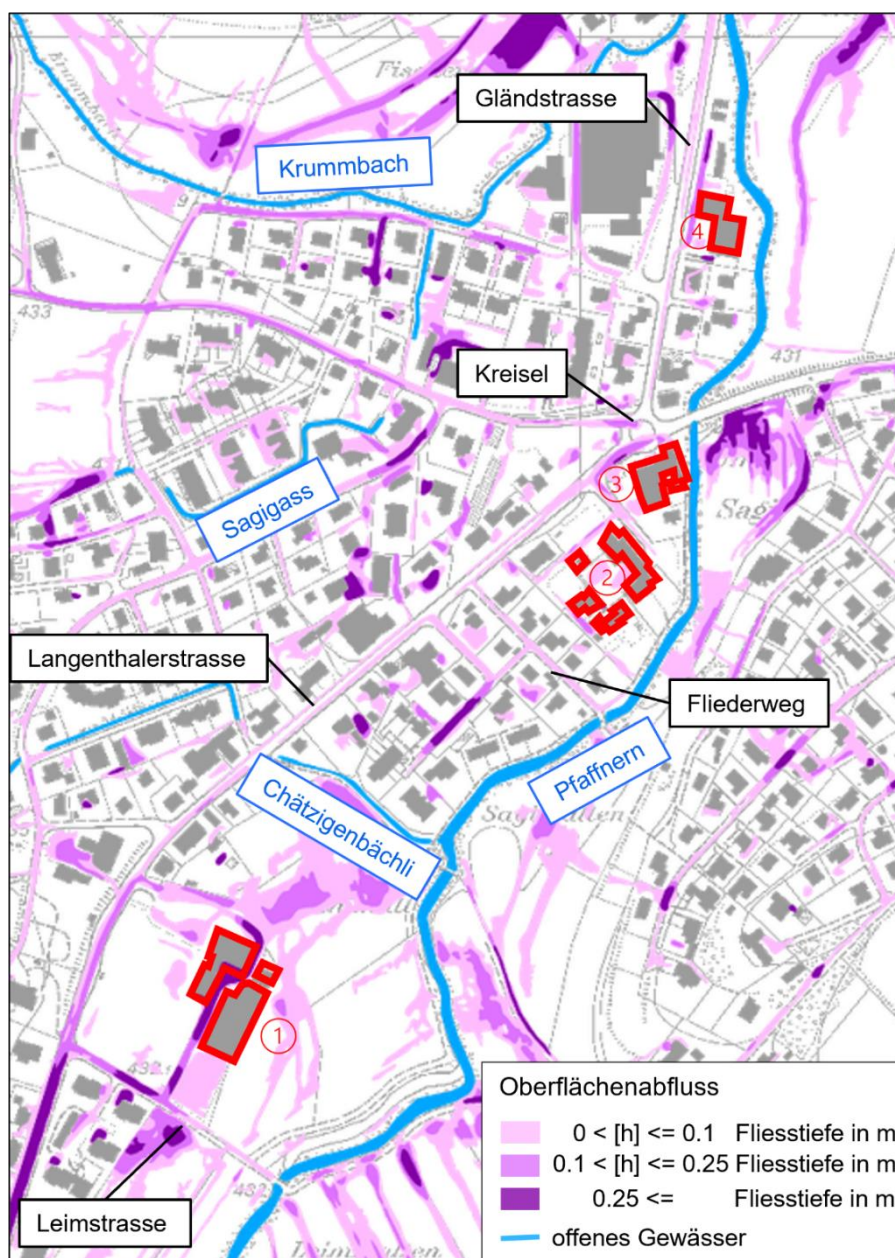
Abb. 8 Ausschnitt aus der Oberflächenabflusskarte und räumliche Bezugspunkte (Quelle: AGIS).  
 (1) Komplex Turnhalle, (2) Komplex Gemeinde, (3) Komplex Restaurant, (4) Komplex Mehrzweckgebäude

Gemäss der Gefährdungskarte «Oberflächenabfluss» (BAFU, 2018, vgl. Abb. 8) sind die betrachteten Parzellen teilweise auch durch Oberflächenabfluss betroffen. Die Karte zeigt die Gefährdung durch oberflächlich abfliessendes Wasser auf, welches sich ansammelt, bevor es in ein Gewässer abfliessen kann.

Die Fliesswege und Fliesstiefen aus der Gefährdungskarte wurden durch uns mit einem numerischen 2D-Modell plausibilisiert. Beim Komplex Turnhalle ist eindeutig eine Gefährdung durch Oberflächenabfluss vorhanden. Es stellen sich hier Fliesstiefen von 10 bis 15 cm ein. Bei den anderen Komplexen treten nur geringe Fliesstiefen von wenigen Zentimetern und geringe Wassermengen auf. Diese sind mitunter auch dadurch begründbar, dass die Siedlungsentwässerung im Modell nicht berücksichtigt wurde und selbst kleine Fliesstiefen als gefährdete Bereiche dargestellt werden. Die sich bei unseren Berechnungen einstellenden Fliesswege stimmen mit denjenigen in der Gefährdungskarte überein.

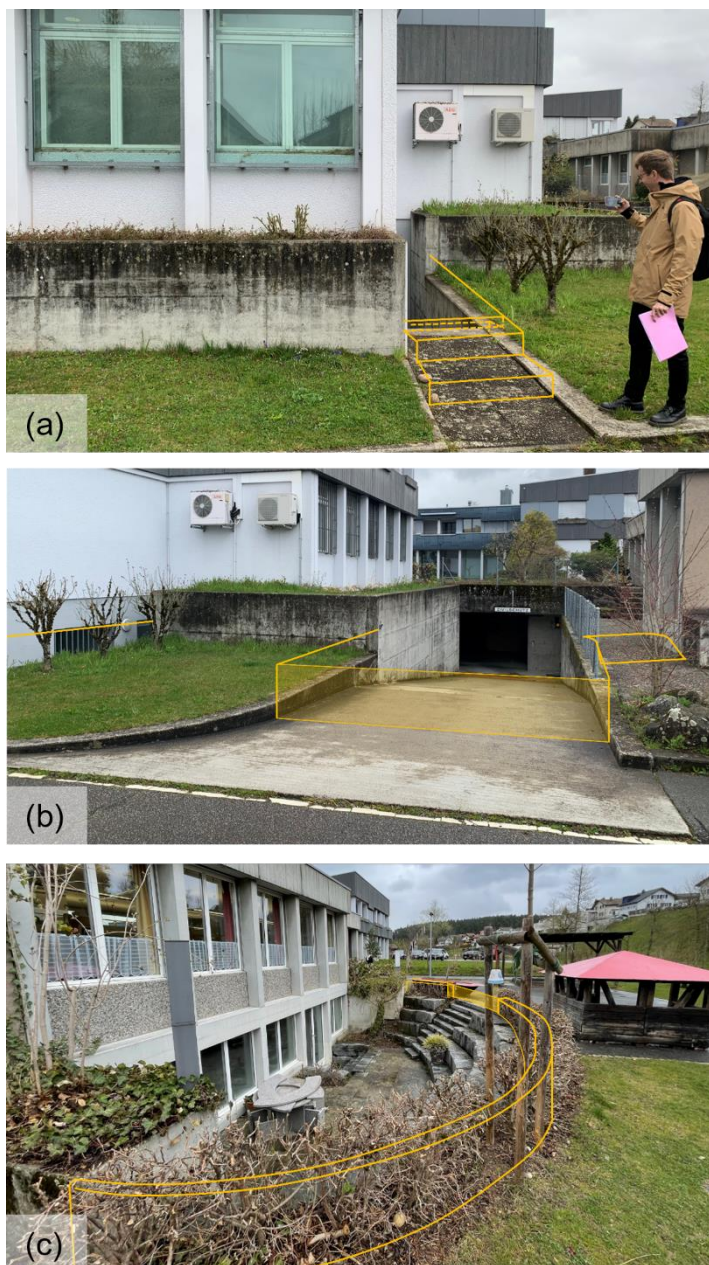
Abb. 10 Mögliche Massnahmen Gemeindegebäudekomplex: (a) Schutzelement Kellertreppe Bankgebäude, (b) Schutzelemente Abfahrt Tiefgarage und Eingang Kindergarten und (c) Schutzelement Amphitheater Kindergarten

Der Kindergarten verfügt bachseitig über einen amphitheaterartig gestalteten Zugang zum Untergeschoss sowie einen ebenfalls tiefergelegenen Eingang neben der Abfahrt zur Zivilschutzanlage. Beide liegen nur rund 5 – 10 cm über der Kote der Hochwasserschutzmauer und wären im Überlastfall rasch gefährdet.

– 10 cm über dem Niveau der Hochwasserschutzmauer und weist damit praktisch keine Reserve im Überlastfall auf.

Das Bankgebäude verfügt über eine Aussentreppe zum Untergeschoss, welche sich neben der Zufahrt zur Zivilschutzanlage befindet. Dieser Abgang kann beispielsweise mit einer Verlängerung der Treppe um zwei bis drei Stufen auf die Schutzhöhe der Zivilschutzanlage geschützt werden (vgl. Abb. 10 a).

Mögliche Massnahmen stellen eine Abschirmung des Amphitheaters durch eine Mauer oder ähnliche Elemente, wie z.B. dichte Hochbeete (vgl. Abb. 10 c), dar. Der Eingang kann durch eine Schwelle geschützt werden (vgl. Abb. 10 b rechts).

Um zusätzliche Sicherheit zu schaffen, kann die Abfahrt durch ein Schutzelement, z.B. ein Klappschott oder mobile Dammbalken geschützt werden. Ein solches Element ist in Abb. 10 b) skizziert. Es wird eine Schutzhöhe von 428.75 m ü. M. empfohlen. Bei der Verwendung von mobilen Elementen ist zwingend ein Notfall- und Alarmkonzept auszuarbeiten.

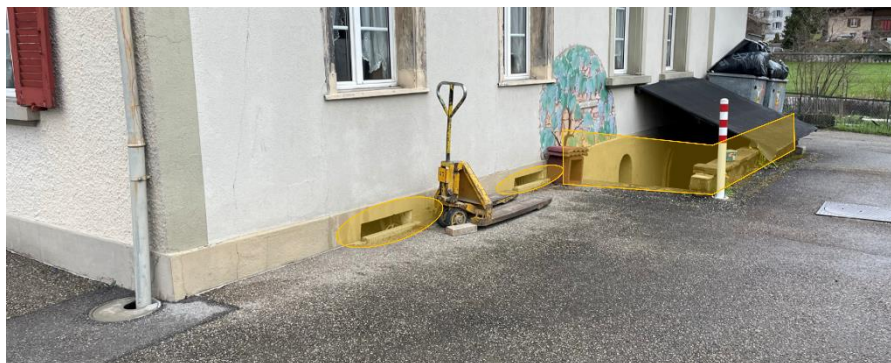
Abb. 11 Mögliche Massnahmen Restaurant: Schutzelement Kellertreppe und Schutz tiefelegener Öffnungen

Das Gebäude weist zahlreiche kleine Öffnungen zum Untergeschoss auf (exemplarisch dargestellt in Abb. 11). Zudem gibt es Aussentreppen zum Untergeschoss und Garagen in der Senkenlage. Zur Behebung der Gefährdung dieser Punkte wird mit erster Priorität das Abdichten des Kellergeschosses empfohlen. Dies umfasst das Schliessen oder Abdichten der Öffnungen sowie Schutzelemente an den Abgängen. Darüber hinaus kann in den Garagen und dem Holzschopf Nassvorsorge geleistet werden. In einer zweiten Priorität kann auch das Erdgeschoss für einen zusätzlichen Schutz abgedichtet werden, z.B. durch dicht schliessende Gebäudetüren.

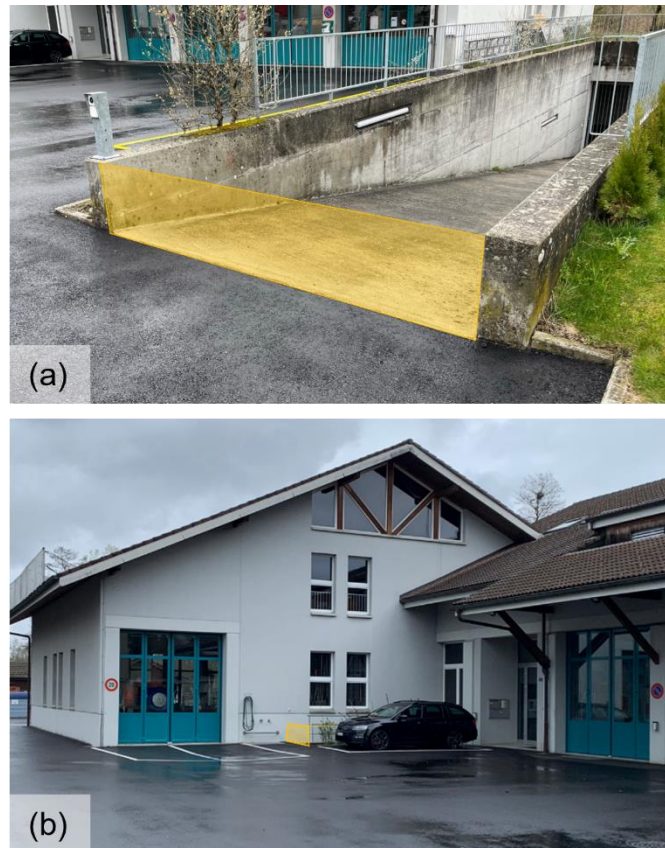
Abb. 12 Mögliche Massnahmen Mehrzweckgebäude: (a) Schutzelement Kellertreppe und (b) Schutzelement Abfahrt Zivilschutzanlage

Der Komplex Mehrzweckgebäude ist von den betrachteten Objekten das am wenigsten kritische bzgl. Hochwassersicherheit. Das Gelände liegt höher als das rechtsseitige Ufer der Pfaffnern und über den Kreisel fliesst erst verhältnismässig spät Wasser in Richtung Mehrzweckgebäude. Bei Oberflächenabfluss sammelt sich eine begrenzte Menge Platzwasser auf dem Gelände. Fliesst jedoch Wasser auf den Vorplatz, kommt es auch zu Wassereintritten ins Gebäude. Als erstes ist dabei die Zufahrt zur Zivilschutzanlage betroffen. Darüber hinaus gibt es weitere Öffnungen zum Untergeschoss, wie diverse Lichtschächte und die Aussentreppe bei der Schuhputzanlage.

Das Gebäude beherbergt sowohl das Feuerwehrmagazin als auch Teile der Zivilschutzanlage. Beide müssen auch im Ereignisfall ihre Funktion sicherstellen. Insbesondere die Feuerwehr muss einsatzbereit bleiben (so muss z.B. die Zu- und Wegfahrt sichergestellt werden können).

- Verschliessen der Abfahrt zur Zivilschutzanlage durch ein Klappschott oder Dammbalken (vgl. Abb. 12 a).
- Verschliessen des Treppenabgangs bei der Schuhputzanlage, z.B. durch ein Tor, welches über eine Wand an das Gebäude anschliesst (vgl. Abb. 12 b).
- Abdichten oder Erhöhen der Lichtschächte
- Dicht schliessende Eingangstür
- Nassvorsorge in den Hallen und dicht schliessende Türen von den Hallen zum Treppenhaus

Als Schutzhöhe wird eine Höhe von 40 cm empfohlen.
