# Hochwasserschutz Vordemwald

## Schutzkonzept für die Gebäude der Einwohnergemeinde

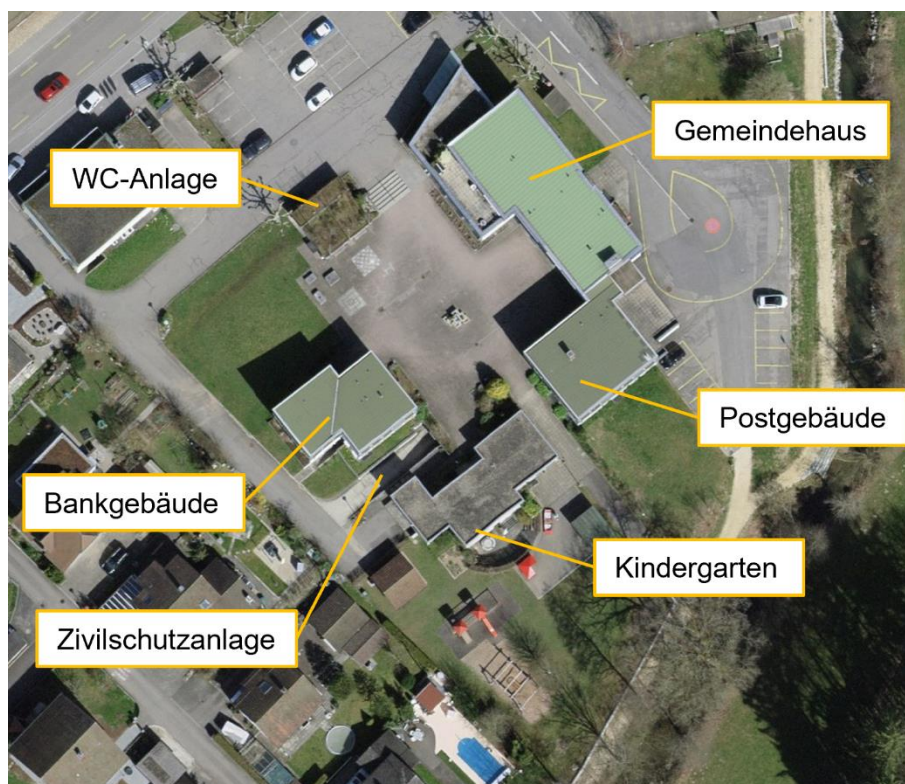
Abb. 9 Übersicht Gebäude Gemeindegelände

Die Gebäude des Gemeindekomplexes (vgl. Abb. 9) erfüllen das Schutzziel gegenüber einem hundertjährigen Ereignis. Im Überlastfall ist jedoch teilweise nur wenig Reserve vorhanden. Gefährdet sind insbesondere die tiefliegenden Zugänge zum Untergeschoss auf der Südseite des Komplexes sowie bei der WC-Anlage beim Parkplatz im nördlichen Teil. Zufließendes Wasser würde über das angrenzende Wohnquartier auf die Parzellen und den Parkplatz gelangen. Der primäre Fliessweg stellt sich dabei aus Süden von der Pfaffnern her ein und ein sekundärer Fliessweg von Westen /Nordwesten. Nicht direkt gefährdet sind die Zugänge am zentralen Platz, da dieser höher gelegen ist.
